青田县泥湾至章旦公路工程 水土保持设施验收报告

建设单位：青田县瓯南街道办事处

编制单位：丽水市万源水利水电工程技术咨询有限公司

2018年12月

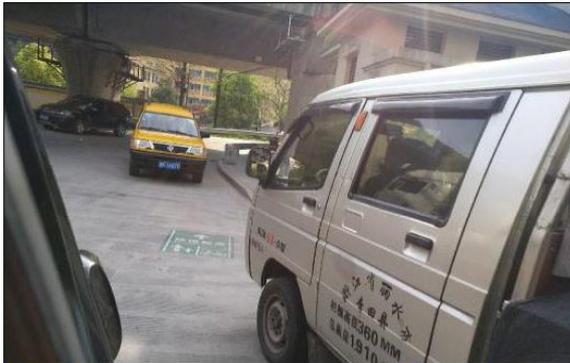
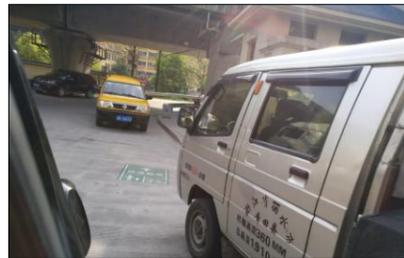
坐标位置	28° 8' 1.3" -120° 16' 46.3"	海拔高程	26m
相对位置	公路起点桩号K0+000	图中位置	1
照片说明	起点与泥湾至石郭公路相接

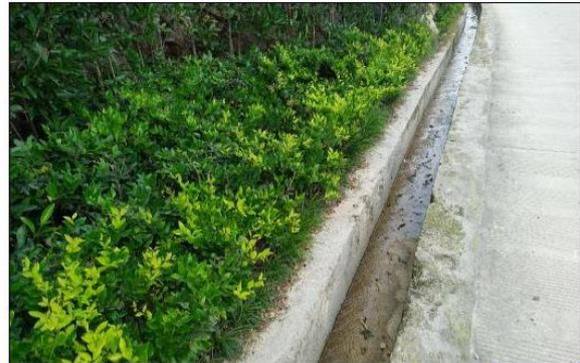
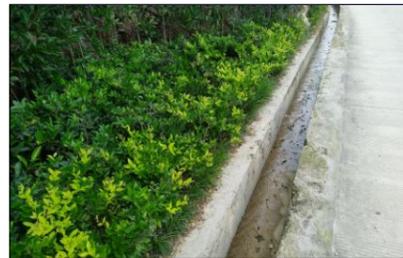
坐标位置	28° 8' 3.0" -120° 16' 28.7"	海拔高程	71m
相对位置	公路桩号K0+486右侧	图中位置	2
照片说明	道路绿化措施及路基排水沟措施

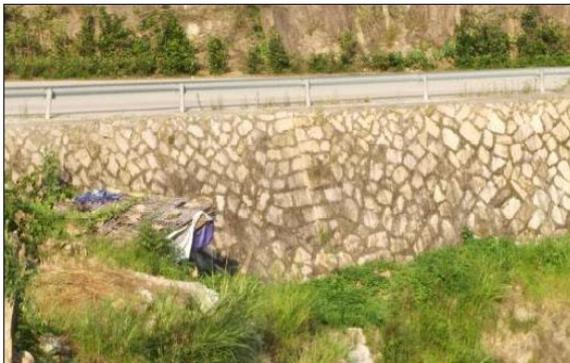
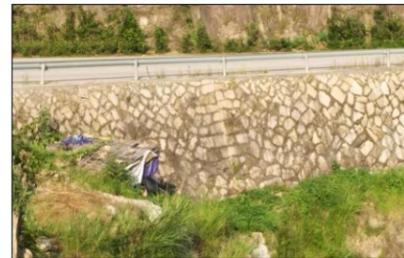
坐标位置	28° 8' 3.8" -120° 16' 25.3"	海拔高程	79m
相对位置	公路桩号K0+657左侧	图中位置	3
照片说明	道路填方路基挡墙措施

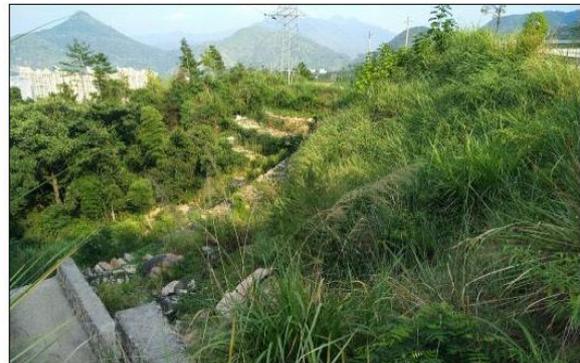
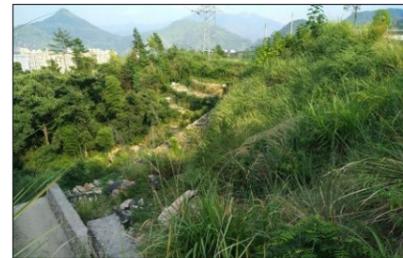
坐标位置	28° 7' 39.0" -120° 17' 0.2"	海拔高程	142m
相对位置	公路桩号K2+301左侧	图中位置	4
照片说明	道路填方路基绿化措施

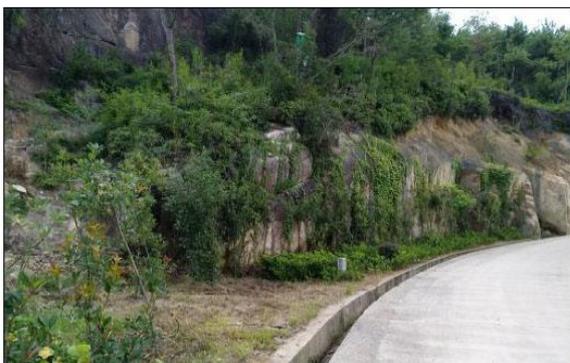
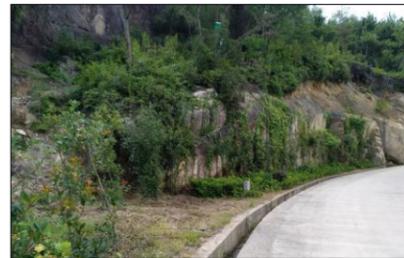
坐标位置	28° 7' 37.9" -120° 16' 59.5"	海拔高程	162m
相对位置	公路桩号K2+388左侧	图中位置	5
照片说明	道路挖方路段绿化措施（边坡采用爬山虎防护）

坐标位置	28° 7' 37.9" -120° 16' 59.5"	海拔高程	162m
相对位置	公路桩号K2+388左侧	图中位置	5
照片说明	道路挖方路段绿化措施(边坡采用爬山虎防护)

项目区公路两侧遗留少量裸露坡面及坡面浮石，虽然采取了补植爬山虎措施，但目前效果尚未完全发挥，因此后期应加强管护，及时清理坡面浮石，沿线植被如有枯死等现象，应及时进行补植。除此之外，工程设置的弃渣场由于附近村民乱堆石块，造成渣场北面排水沟堵塞和破坏，因此应及时进行清理修复，同时渣场植被由于后续村民扰动和缺少管理，造成湿地松成长效果不明显，后续应加强管理，并补植湿地松或其他乔木植被。弃渣场挡墙下游附近村民搭建简易养鸡棚，必须加强管制或拆除，避免人为因素造成弃渣挡墙受损引发安全事故。

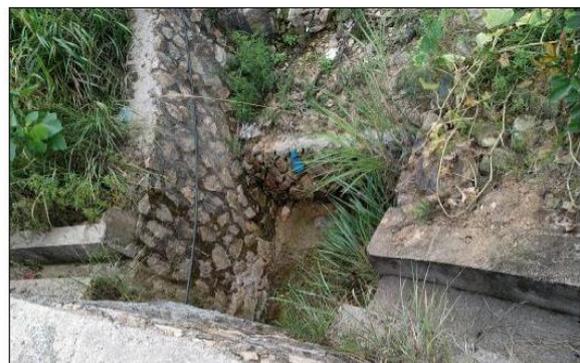
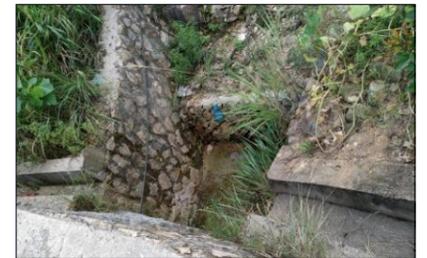
①I 区（主线工程防治区）由于部分路段排水沟出口处落差较大，实际相应增加了 3 座浆砌石跌水井，较批复方案设计更有利于水土保持。

坐标位置	28° 7' 39.5" -120° 16' 58.4"	海拔高程	175m
相对位置	公路桩号K2+398左侧	图中位置	6
照片说明	道路路基排水沟及排水沟出口处跌水井措施

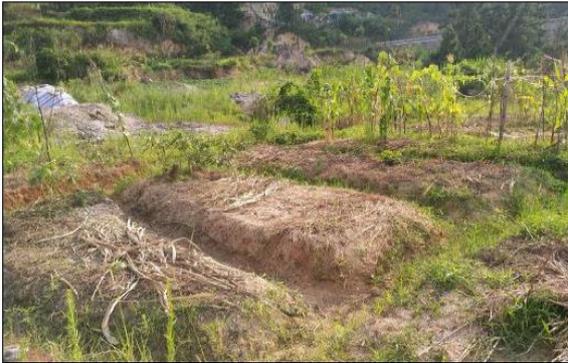
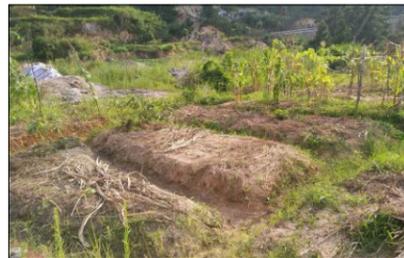
坐标位置	28° 7' 50.8" -120° 16' 24.3"	海拔高程	227m
相对位置	公路桩号K3+850右侧	图中位置	7
照片说明	弃渣场顶部平台复垦措施

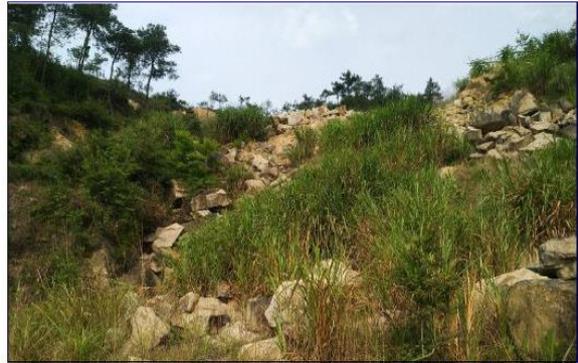
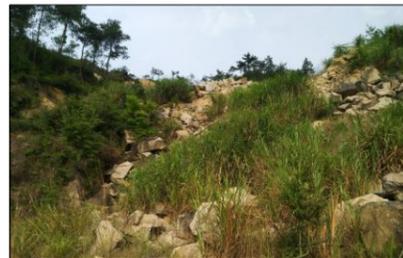
因此，实际设置弃渣场防护措施体系同水保方案相似，基本完整合理，但由于附近村民乱堆石块，造成渣场北面排水沟堵塞，因此应及时进行清理，同时渣场植被由于后续村民扰动和缺少管理，造成湿地松成长效果不明显，后续应加强管理，并补植湿地松或其他乔木植被。

坐标位置	28° 7' 50.8" -120° 16' 24.2"	海拔高程	223m
相对位置	公路桩号K3+850右侧	图中位置	8
照片说明	弃渣场坡面绿化措施

由于附近村民乱堆石块，造成渣场北面排水沟堵塞和破坏，因此应及时进行清理修复，同时渣场植被由于后续村民扰动和缺少管理，造成湿地松成长效果不明显，后续应加强管理，并补植湿地松或其他乔木植被。弃渣场挡墙下游附近村民搭建简易养鸡棚，必须加强管制或拆除，避免人为因素造成弃渣挡墙受损引发安全事故。

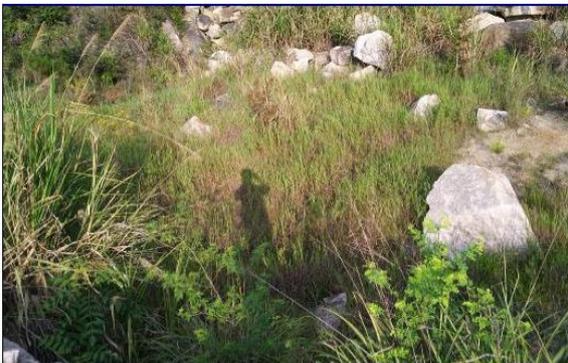
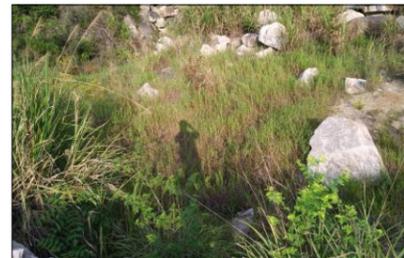
坐标位置	28° 7' 50.8" -120° 16' 24.2"	海拔高程	220m
相对位置	公路桩号K3+850右侧	图中位置	9
照片说明	弃渣场底部平台绿化措施

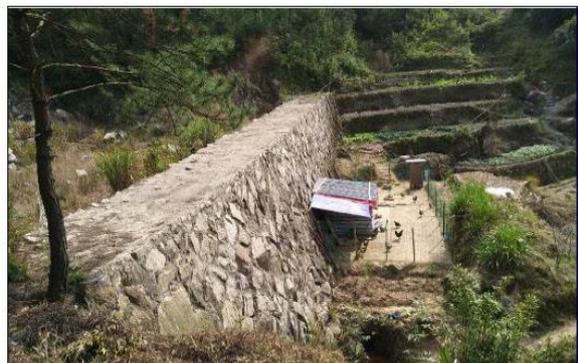
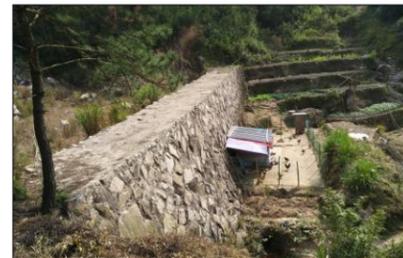
工程实际设置的弃渣场主要利用山岙地形特点在沟口处设置浆砌挡墙，挡墙高 8m，顶宽 3m，长 40m，渣场底平台略底挡墙顶部 1.5m，渣场北面设置排水沟，渣场顶部采用复垦措施，渣场坡面及底部平台采

坐标位置	28° 7' 50.8" -120° 16' 24.2"	海拔高程	221m
相对位置	公路桩号K3+850右侧	图中位置	10
照片说明	弃渣场浆砌挡墙防护措施

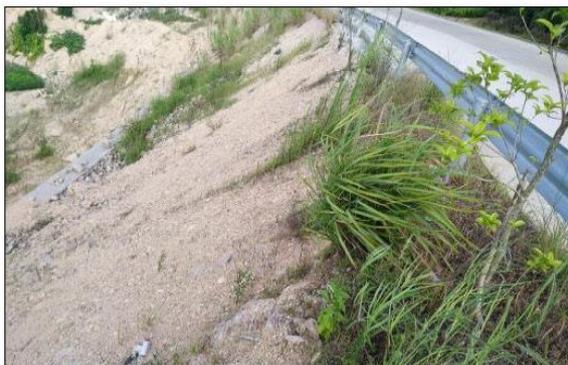
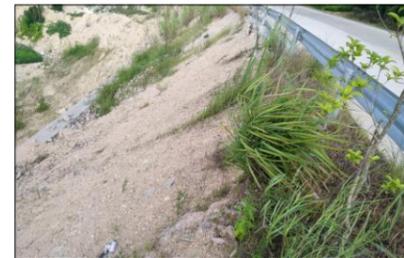
坐标位置	28° 7' 53.7" -120° 15' 51.1"	海拔高程	304m
相对位置	公路桩号K5+036右侧	图中位置	11
照片说明	部分路段植被恢复效果较差，需及时补植

坐标位置	28° 7' 53.7" -120° 15' 51.1"	海拔高程	304m
相对位置	公路桩号K5+036右侧	图中位置	11
照片说明	部分路段植被恢复效果较差,需及时补植

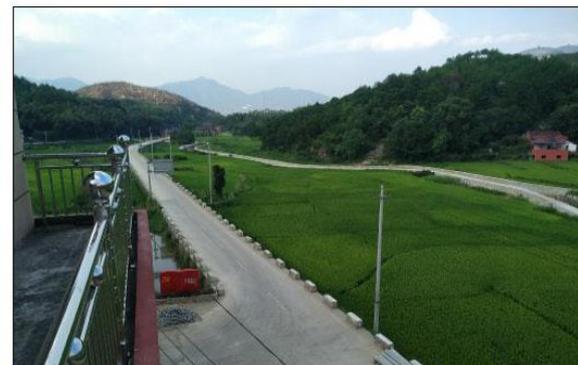
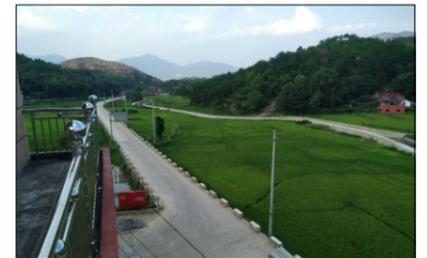
坐标位置	28° 7' 39" -120° 17' 0.24"	海拔高程	353m
相对位置	公路终点桩号K6+465	图中位置	12
照片说明	道路终点章旦乡，与章旦至阜山公路相接。

坐标位置	28° 7' 39" -120° 17' 0.24"	海拔高程	353m
相对位置	公路终点桩号K6+465	图中位置	12
照片说明	道路终点章旦乡,与章旦至卓山公路相接。
